「マンション耐震セミナー2018」 耐震改修事例報告「新宿第二ローヤルコープ」

JASO理事 江守設計一級建築士事務所 江守 芙実

新宿第二ローヤルコープは、昭和48年に竣工した鉄筋コンクリート造5階建て、約1,600m²、48戸の分譲マンションです。

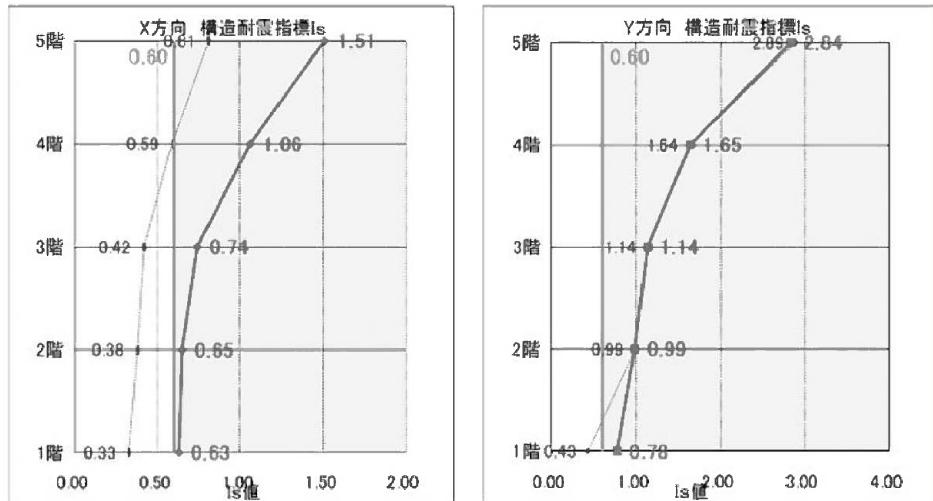
図-1
構造耐震指標Is値
(改修前後の比較グラフ)

れていましたが、近隣の日照問題から、恐らく工事中に5階建てに変更された経緯があり、構造はいくらか余裕があるものと推測されました。しかし、耐震診断の結果は、図-1のように、長手方向(X方向東西)の耐震性能が所定値を大幅に下回り、耐震補強が必要との結果になりました。

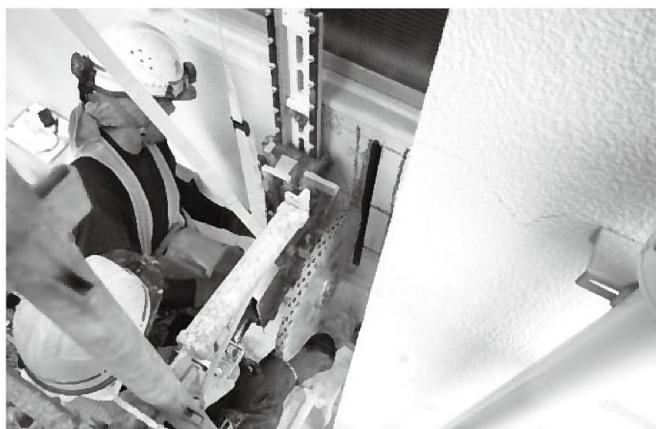
耐震スリットの施工状況

建物の弱点となる、柱の持つ耐力を發揮する前に脆く壊れる可能性のある場所（極脆性柱）をなくす事と、地震時の揺れに耐える頑丈さ（耐力）を付加する工事が必要でした。

まず①極脆性柱の性状を改善した（耐震スリット新設）上で、②北側の外壁の一部を外側に向かって

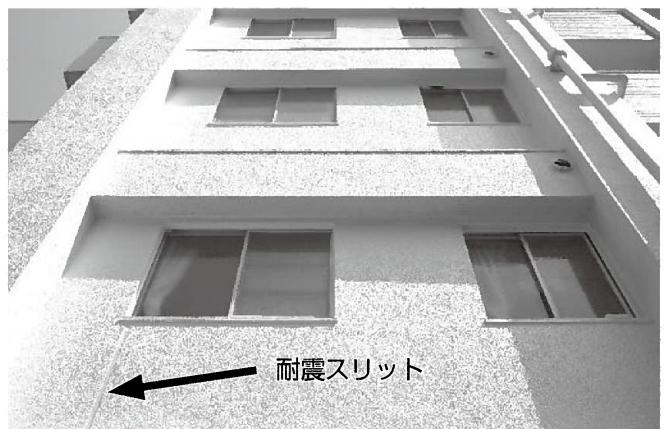
改修後（耐震スリット新設箇所）

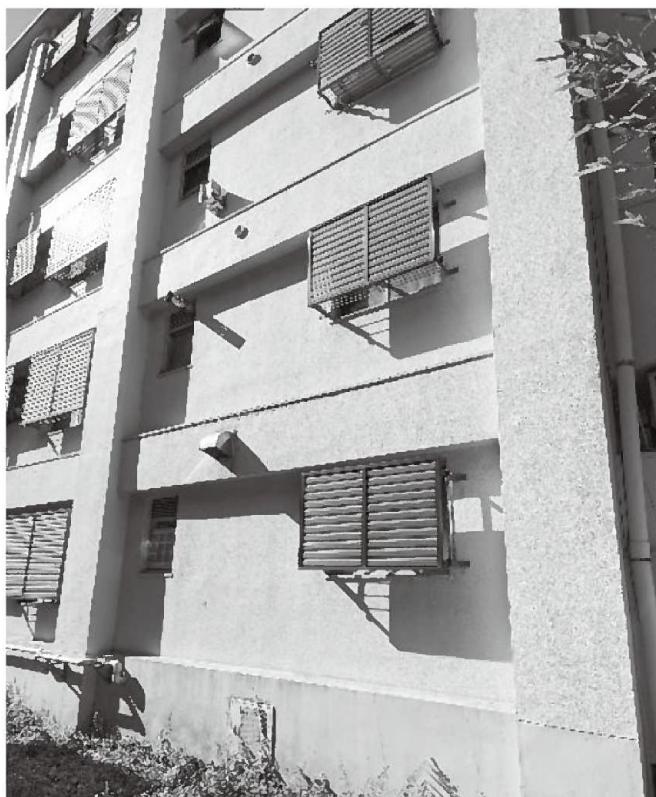
改修前（壁増し打ち補強箇所）

鉄筋コンクリートで厚くする（増し打ち壁補強）2つの方法を用いて耐震補強を行う事にしました。

壁を厚くする場所は、北側の外壁で、部屋の中に直接の影響がない事もあり、区分所有者にとっては受け入れやすい耐震補強であったと思われます。

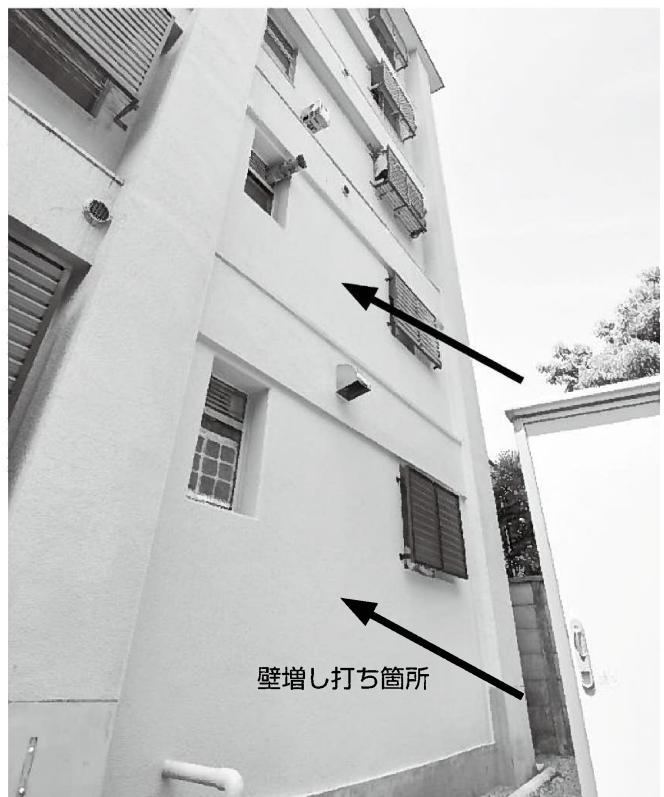
改修後（壁増し打ち補強箇所）
