## 地震後も住み続けられるマンションの耐震と防災対策

NPO法人 建築技術支援機構（サーツ） 理事 谷垣 正治

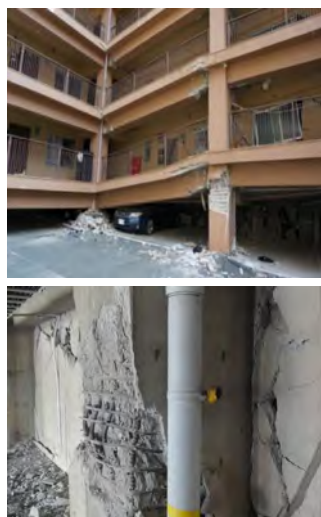
図3 躯体の地震被害

建物を支える柱や梁など骨組みのことを躯体と呼びます。図3の写真は、一階の柱が崩壊した例です。写真のように1階を駐車場として利用し柱が独立して立っている形式の構造をピロティと呼んでいます。このピロティ形式の柱は被害を受けやすい部位です。柱などの主要な骨組が破壊すると建物の倒壊・崩壊につながります。また、大きな地震のあとに引

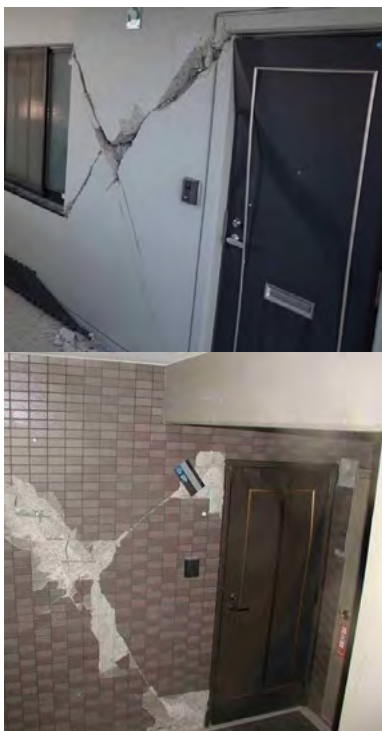
図4 非構造壁の被害

玄関脇などにある壁は、地震力の負担を期待しないよう設計されていますので、非構造壁と呼ばれます。写真は非構造壁が破壊することにより、ドアが

変形して開かなくなった例です。このような被害をなくすためにスリットが設けられています。スリットとは表5にあるように柱が変形しても非構造壁が破壊しないように設けられた隙間のことです。古い建物ではこのスリットが適切に設けられていない可能性があります。非構造壁の破壊は、建物の倒壊や崩壊には直結しませんが、ドアが変形して出入りできなくなったり、非構造壁の破壊が激しくて室内が透けて見えるようでは、生活を継続することはできません。1995年阪神淡路大震災や2007年福岡県西方沖地震で非構造壁の破壊による閉じ込め被害が問題視されてきましたが、2016年熊本地震でも同様の被害が報告されています。

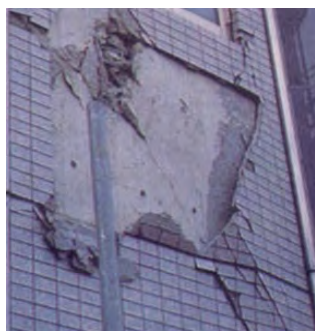
図5 外装タイルの被害

マンション外装材にタイルを用いている場合、適切な施工と維持管理をしていないと地震時にタイルが剥がれ落ちる危険性があります。図5はタイルが剥がれ落ちた例です。大規模修繕の時にタイルの浮きなどをチェックし、浮きがあれば補修対策しておく必要があります。このようなことから、タイルの打診点検や大規模修繕はマンションの耐震性安全性向上の観点からも重要と言えます。

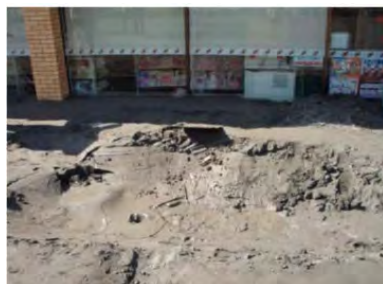
図6 液状化による被害

2011年東日本大震災の時に東京湾岸ウォーターフロントのマンションで液状化被害が多く発生しました。一般にマンションは杭で支持されていますので、液状化によって建物が傾いたり倒壊したりする可能性は低いのですが、図6に示すように液状化により発生した泥土や地面段差の発生で人や車がマンションへ出入りできなくなると生活の継続性に支障が生じます。これまで液状化対策は杭の耐震安全性の確保を主目的に行われてきましたが、生活の継続性という観点からの液状化対策も今後の課題と言えます。

噴出泥土による歩行被害
